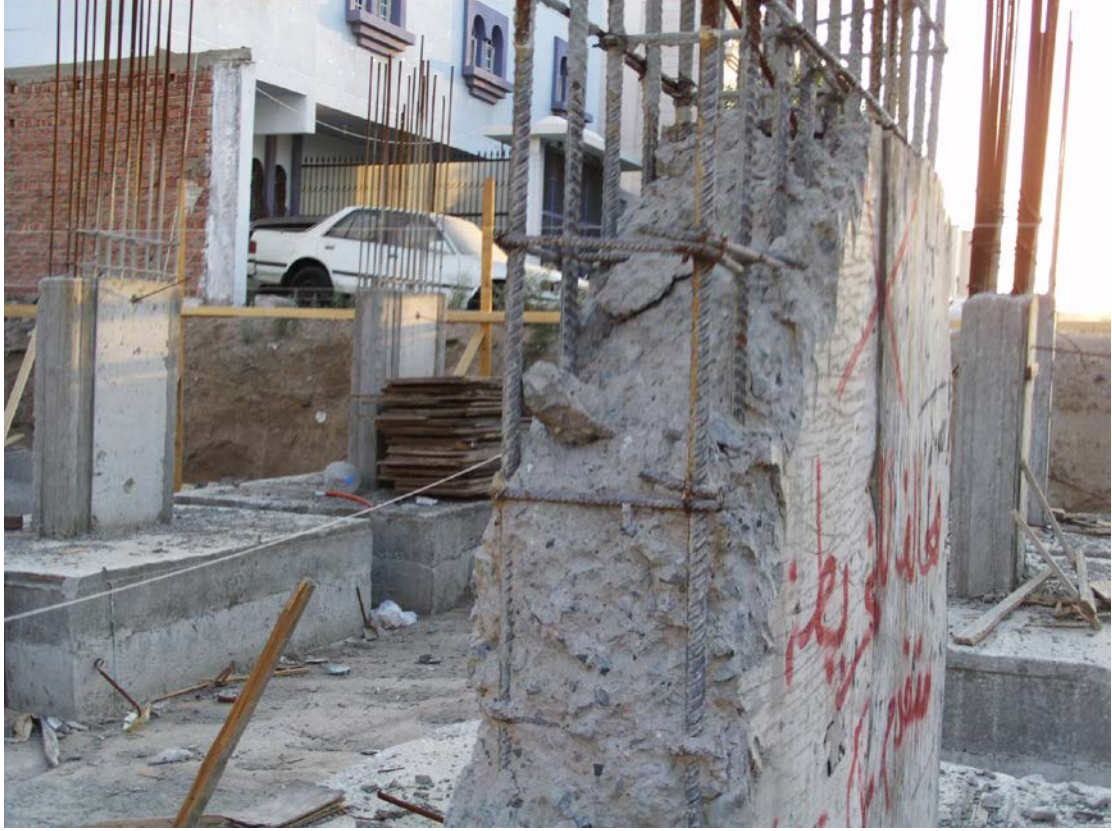
ترحيل بعض اماكن رقاب الاعمدة من اماكنها
بمسافة تتراوح من 2سم : 9سم

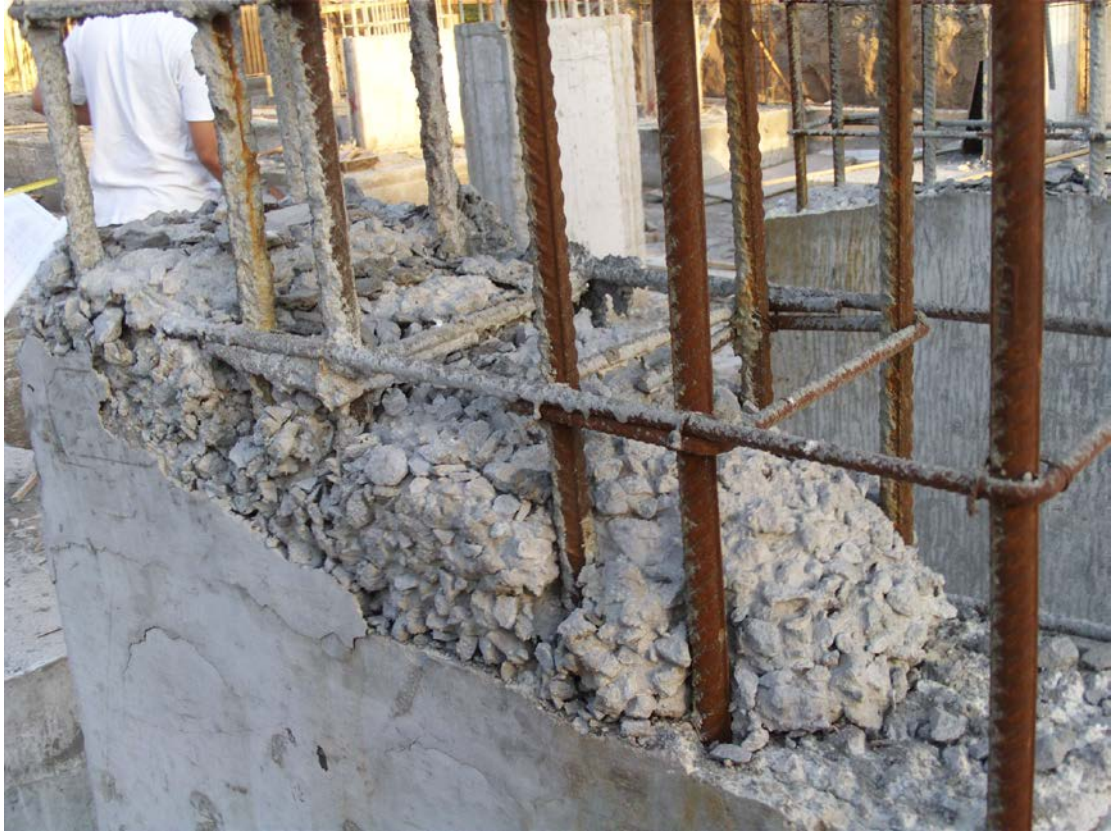
سوء مصنعية في اعمال صب الخرسانة

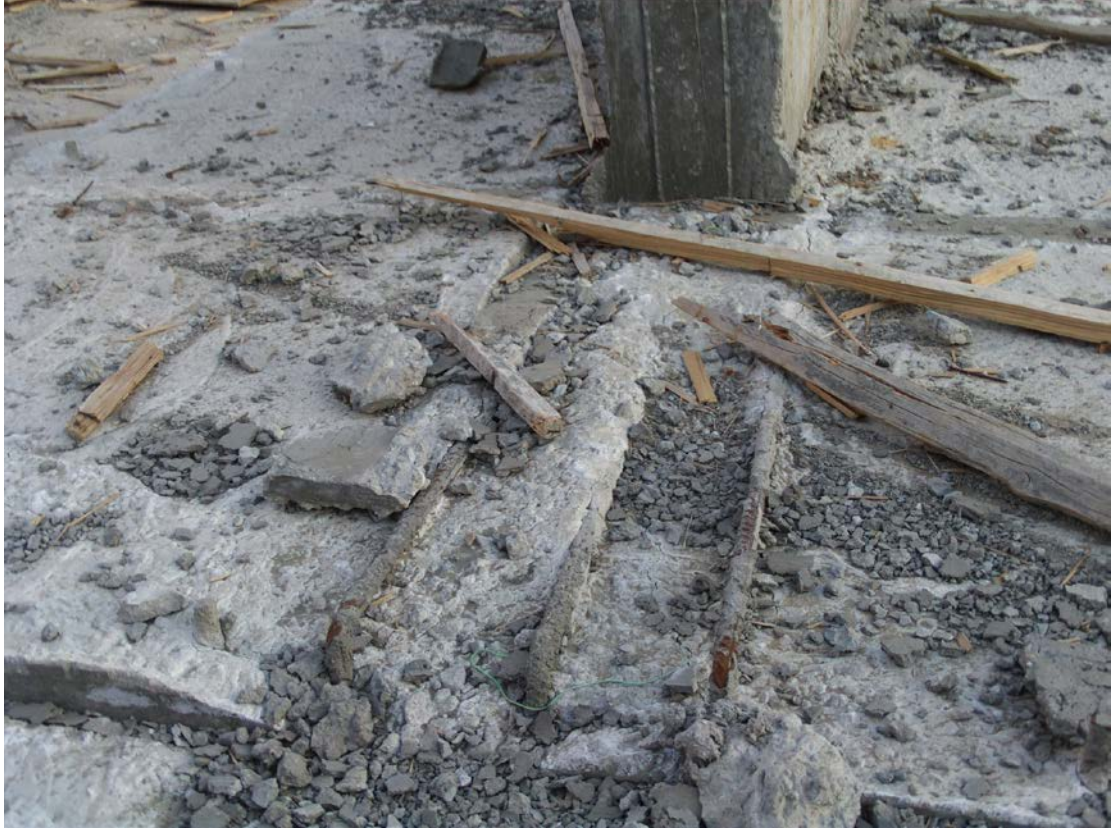
ظهور بعض حديد التسليح في القواعد المصبوبة

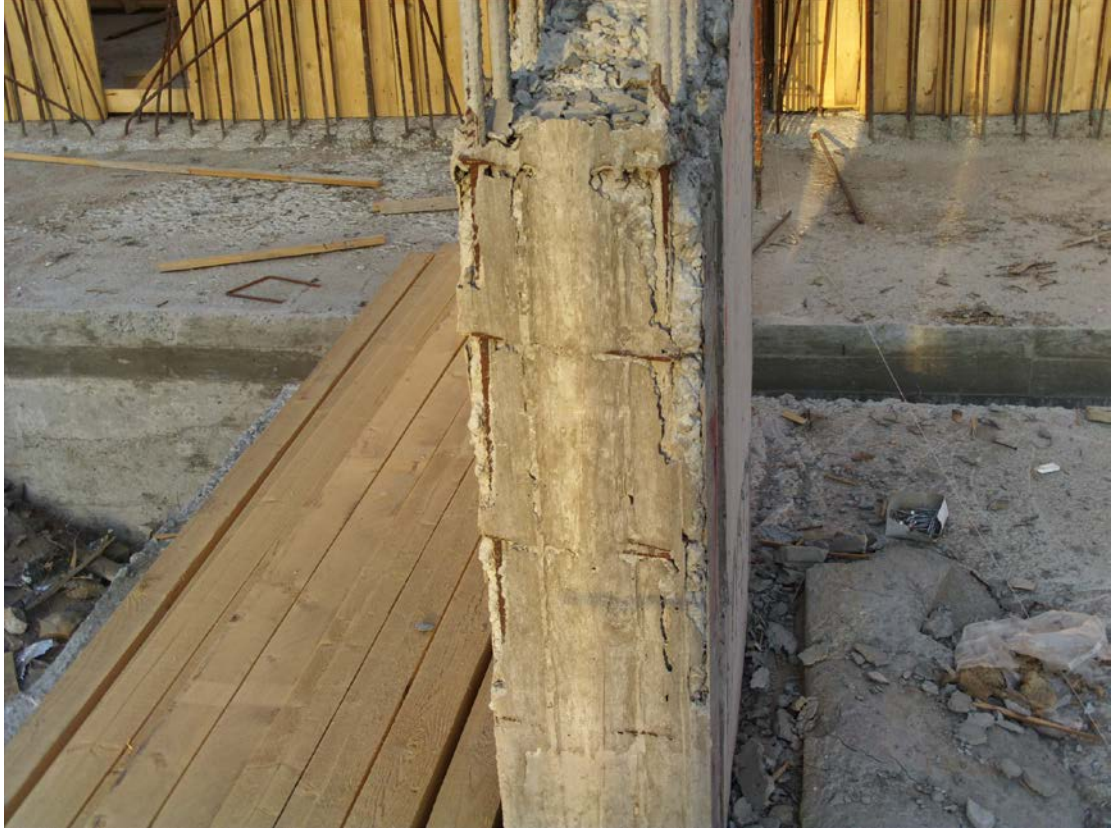
ظهور بعض حديد التسليح في بعض رقاب الاعمدة

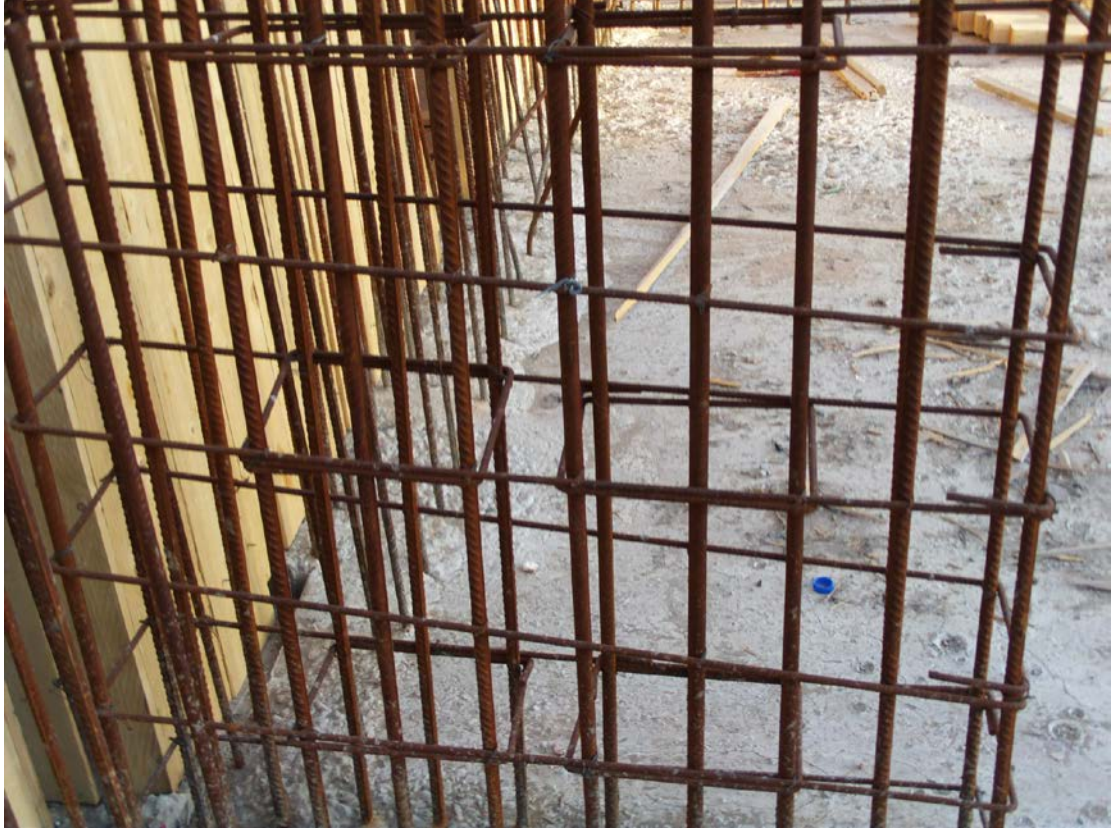
عدم ضبط تقسيط الكانات مع عدم الالتزام بالتفصيلة
المعطاه

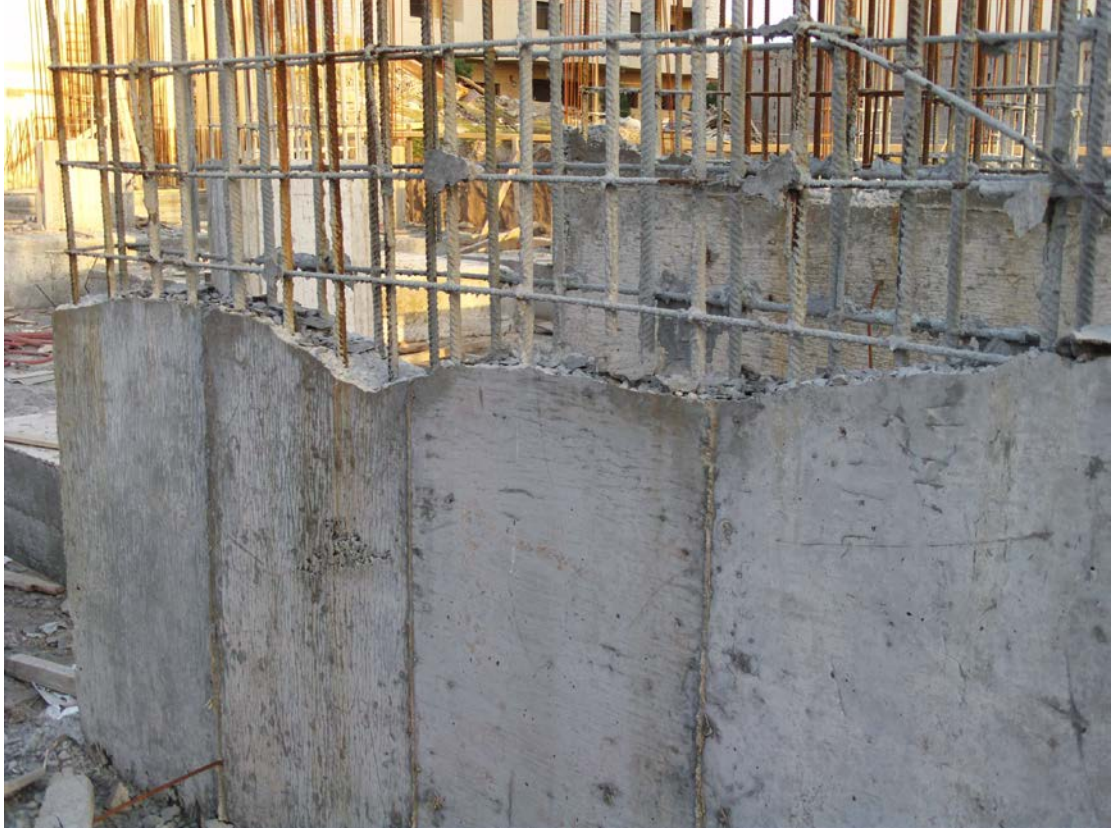
عدم ضبط راسية الشدات الخشبية مما أدى الى
انحرافات لبعض رقاب الاعمدة

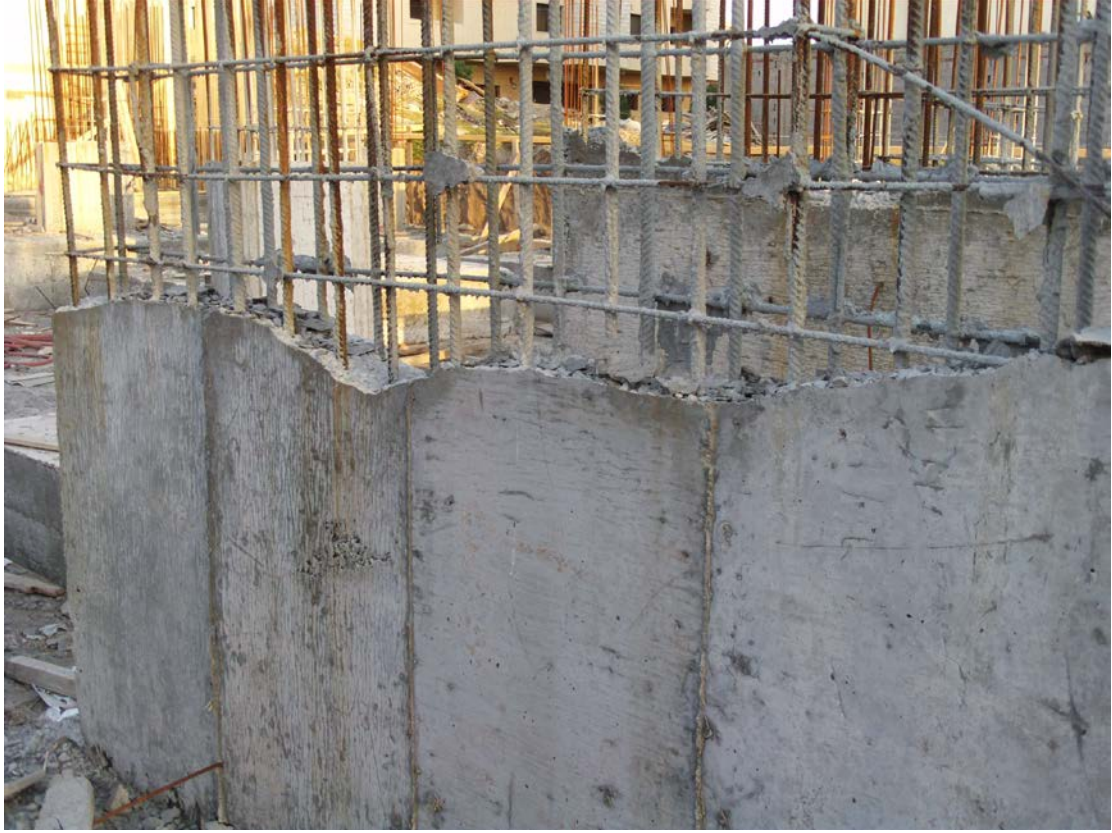
عدم ضبط منسوب الصب لحوائط المصعد

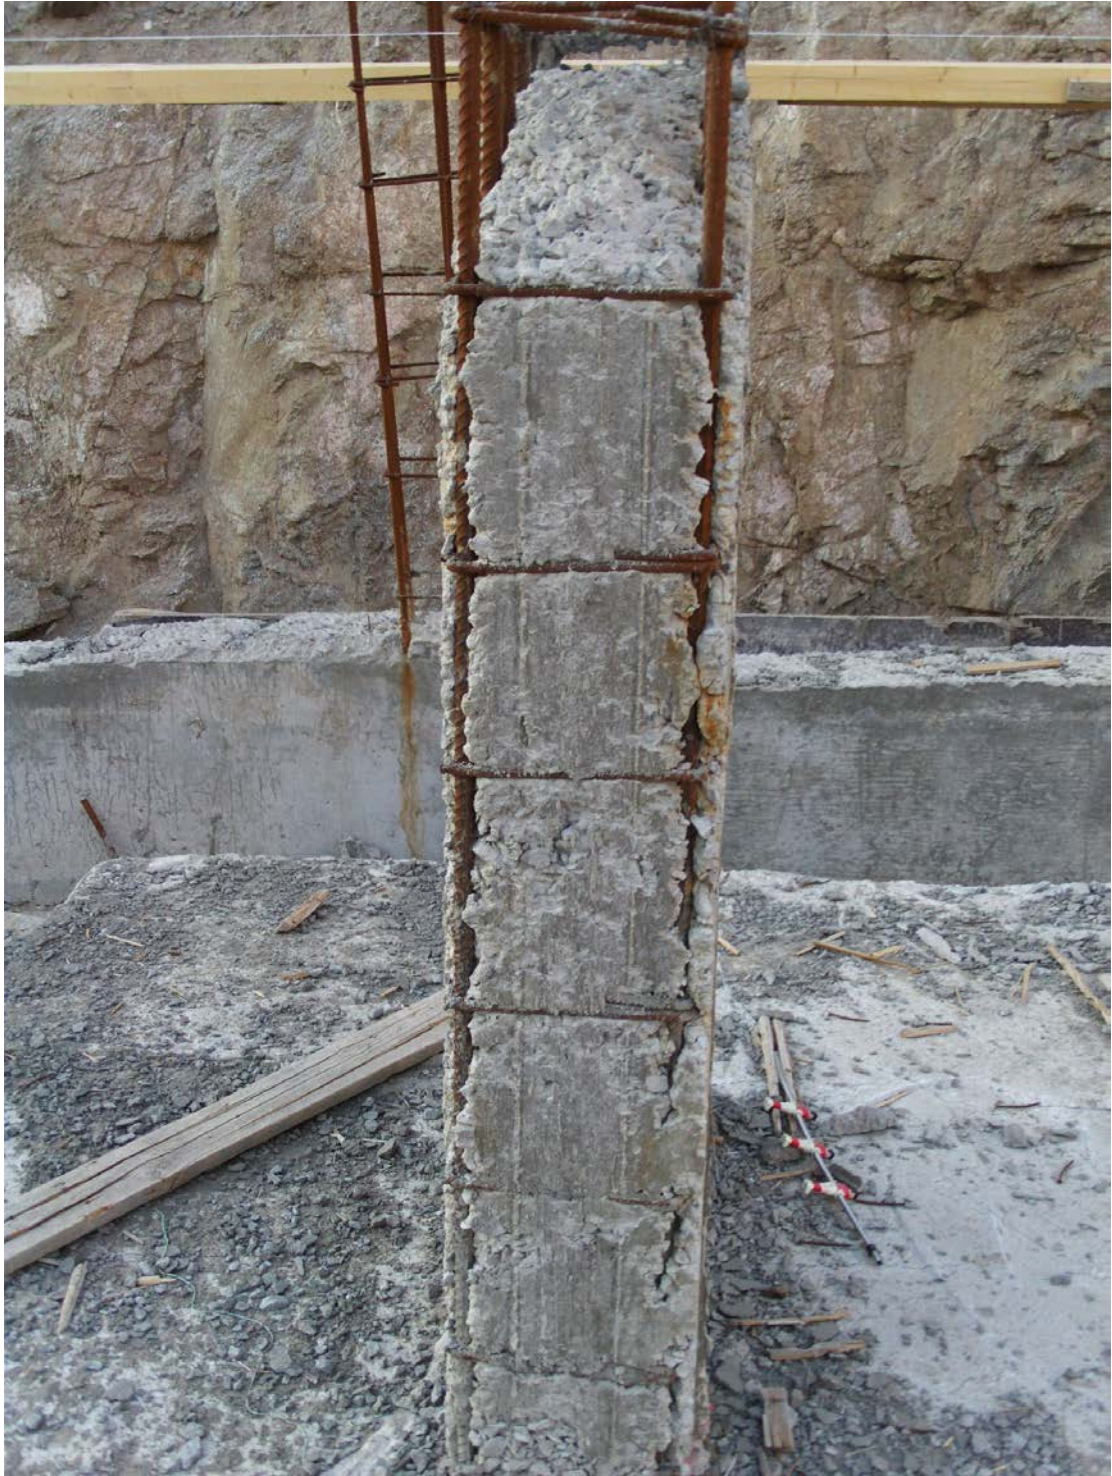
عدم وجود غطاء خرساني في رقاب الأعمدة

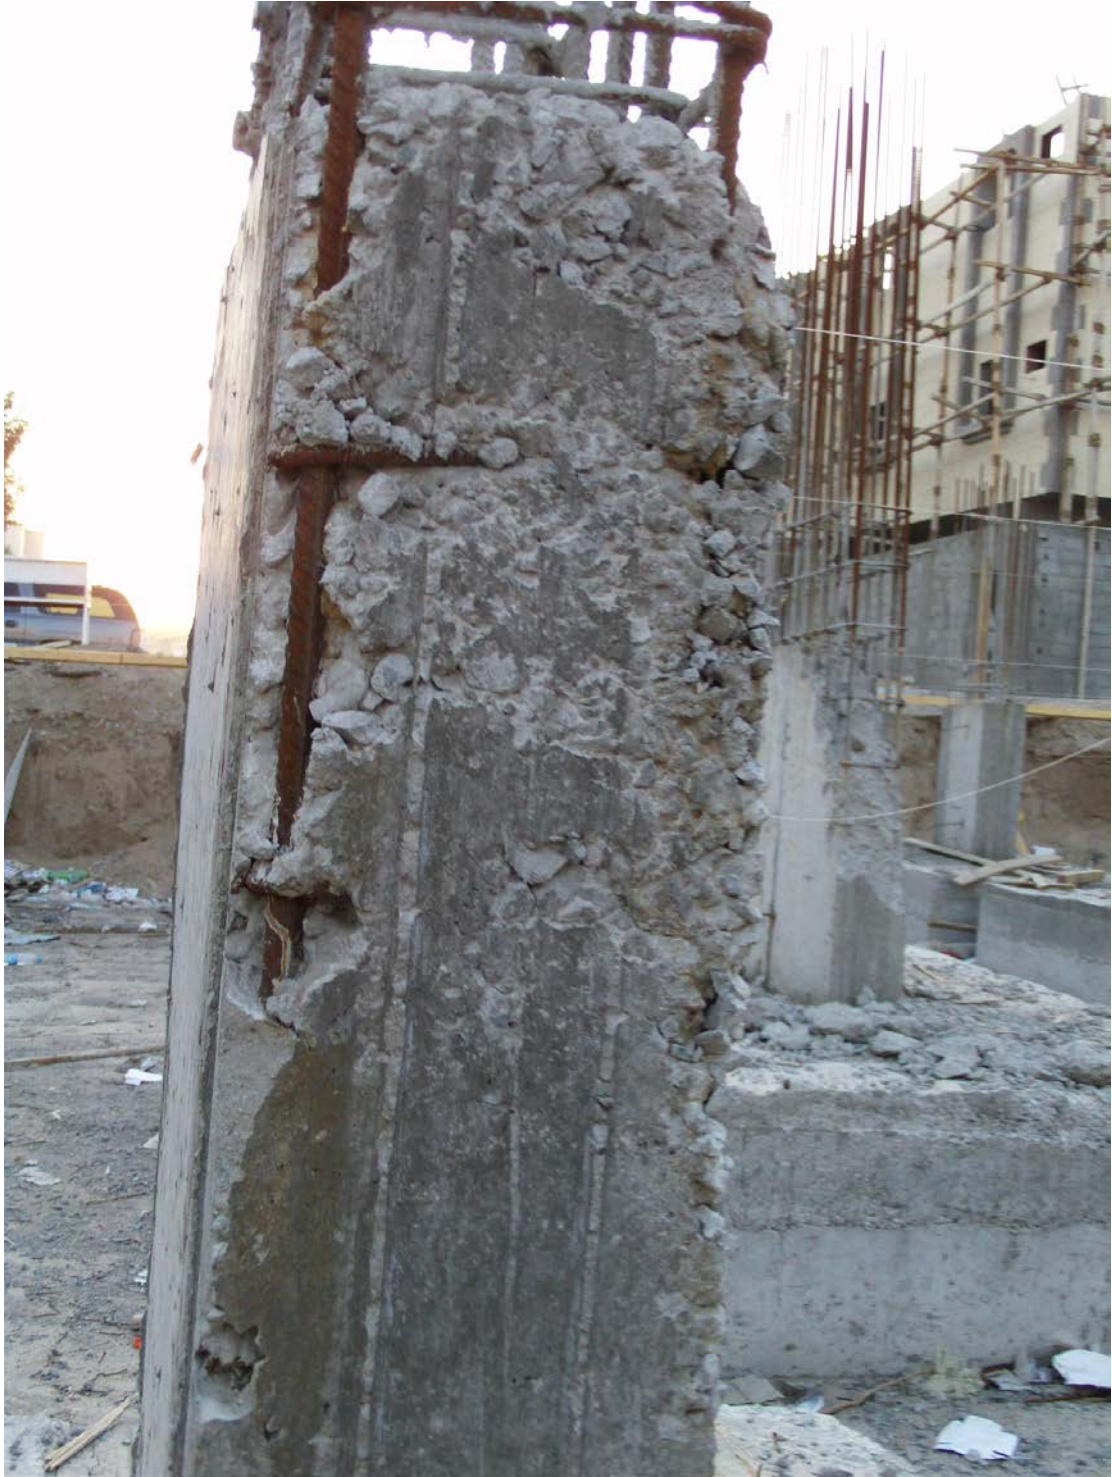
وجود تسويس في الخرسانة المصبوبة

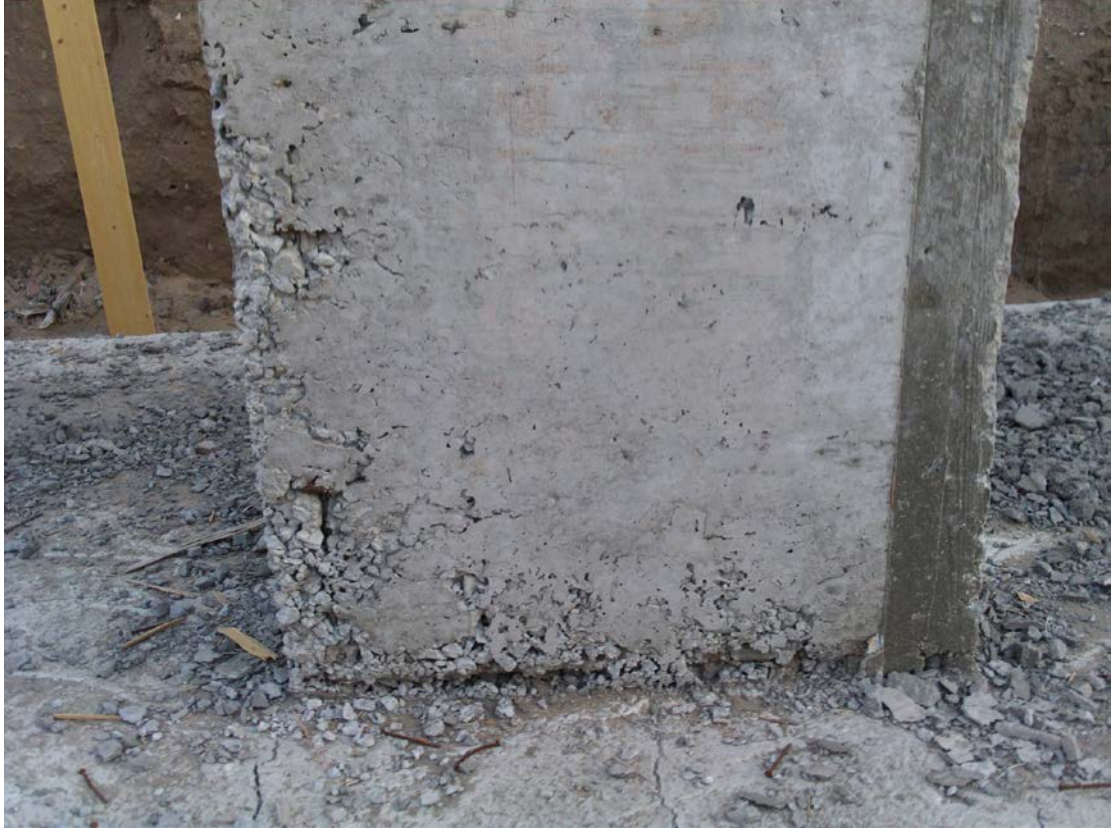
وجود تسويس في الخرسانة المصبوبة

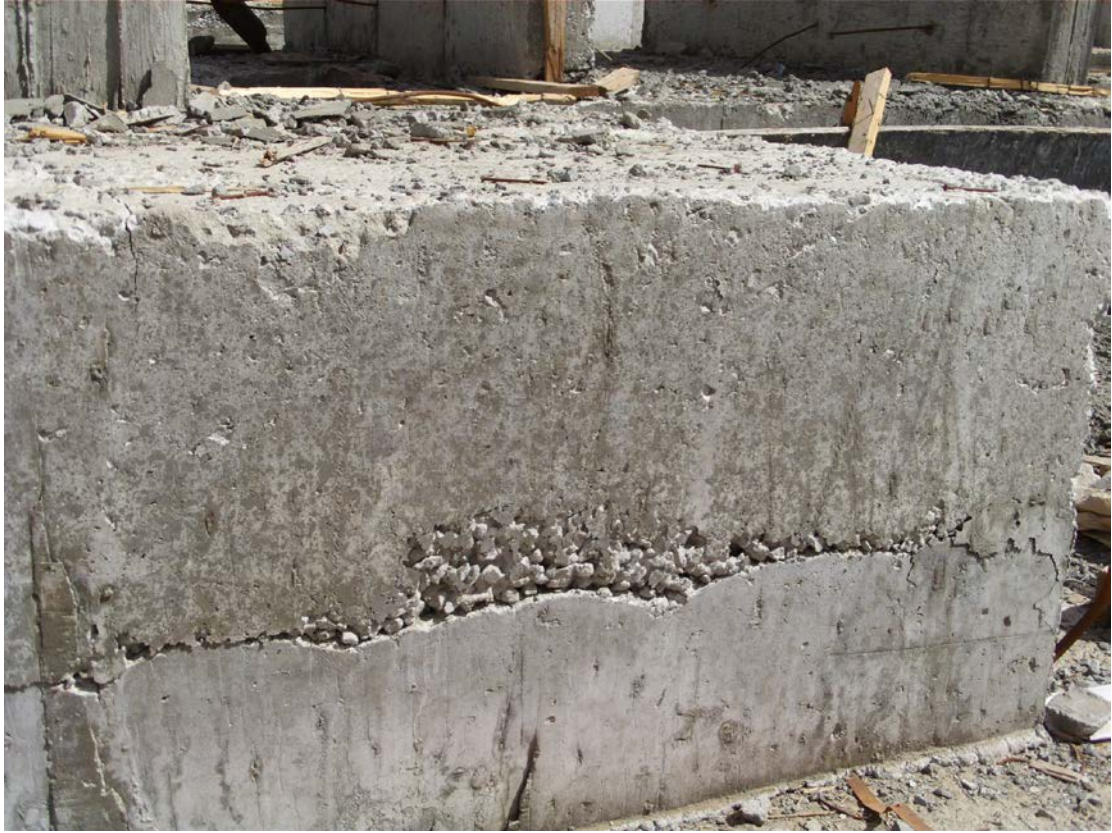
وجود تعشيش في بعض الأجزاء الجانبية للقواعد

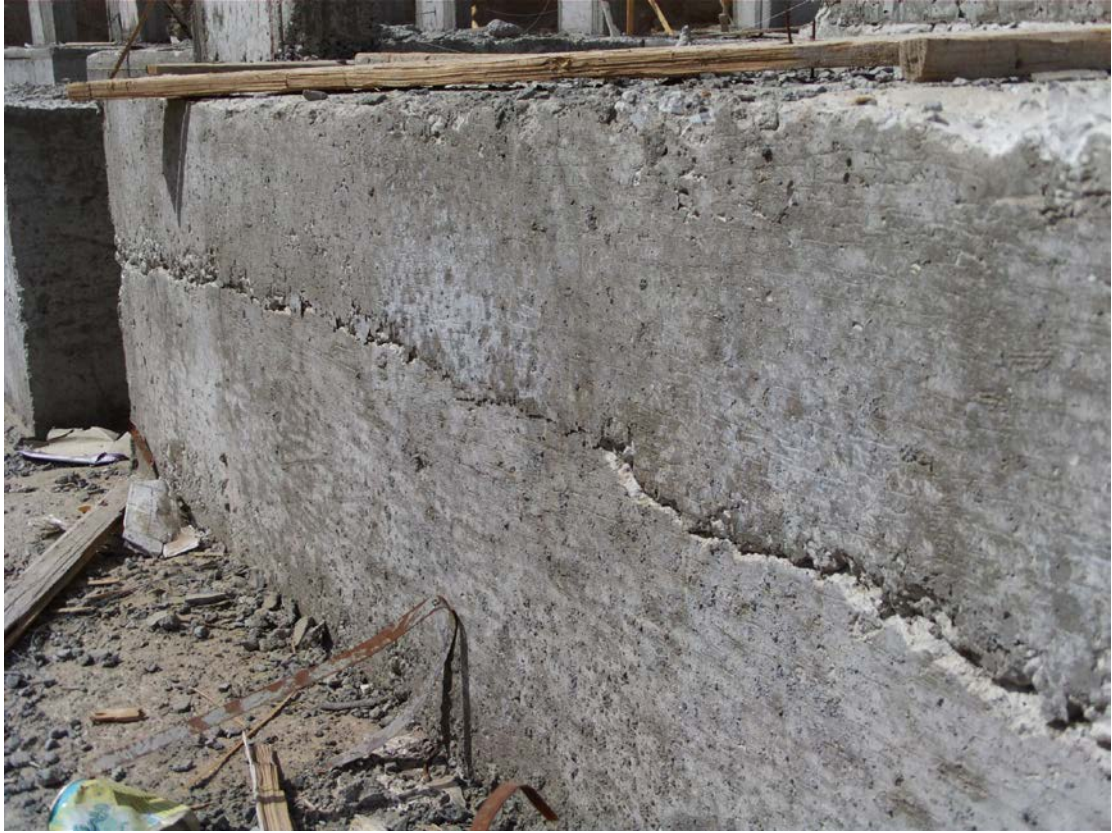
وجود تعشيش في بعض الأجزاء الجانبية للقواعد

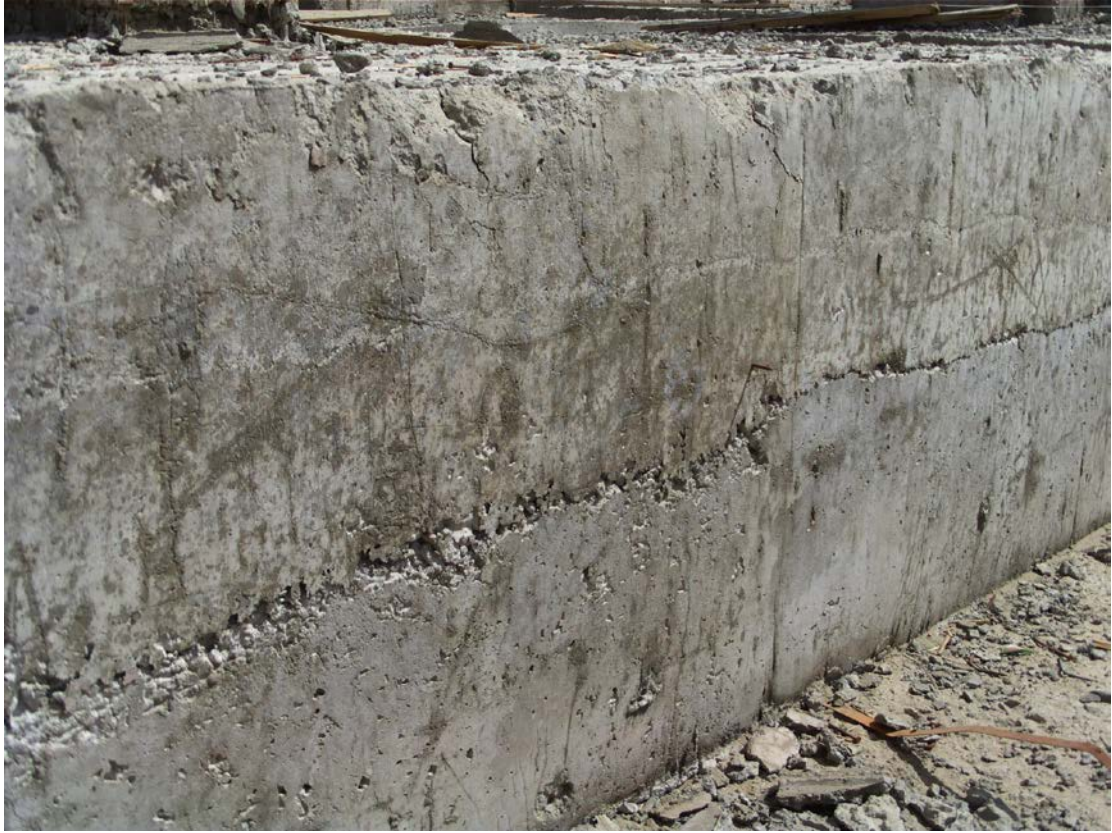
وجود تعشيش في بعض الأجزاء الجانبية للقواعد
